Ortsplanungsrevision Lützelflüh:

Erhebung von Fruchtfolgeflächen

Burgdorf/Wengi b. Büren, ne/mst, 15.12.2020

Projekt	Ortsplanungsrevision 2020+ Lützelflüh
Auftraggeber	Gemeinderat Lützelflüh
Auftrag:	Erhebung von Fruchtfolgeflächen

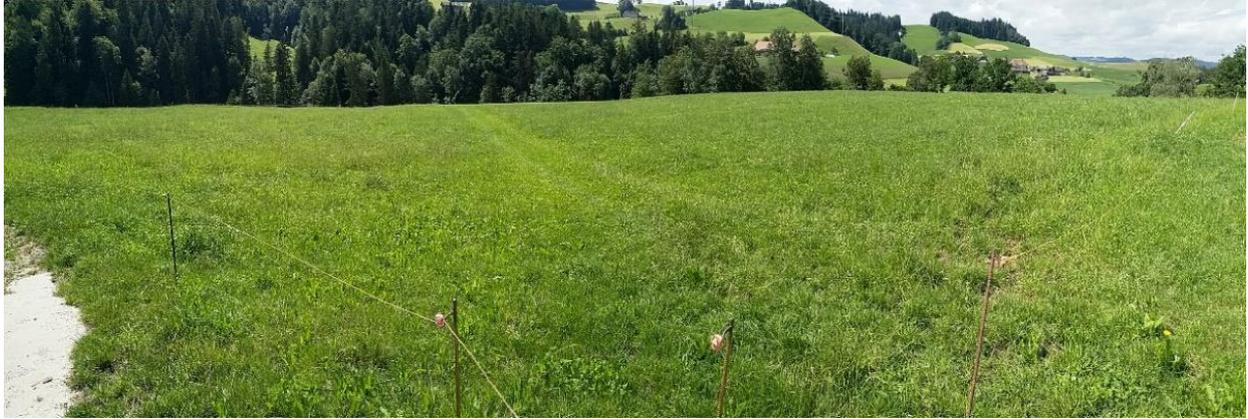
Abbildung 1: Blick über die Kompensationsfläche 1 in Richtung Süden. (Datum Foto: 02.07.2020)

Die Fläche befindet sich an einem leicht abfallenden Südhang und wird derzeit für den Futterbau genutzt (Kunstwiese). Auf früheren Orthofotos ist die Nutzung als offene Ackerfläche belegt.

- Hangneigung: gegen Süden leicht abfallender Hang, Neigung bei Profilen: 10% (P1.1) und 5% (P1.2)
- Pflanzennutzbare Gründigkeit: ziemlich flachgründig bis tiefgründig
- Zusammenhängende Fläche: 2.17 ha, davon genügend tiefgründig 1.39 ha

Fazit: Die FFF-Kriterien werden auf einer Fläche von 1.39 ha erfüllt.

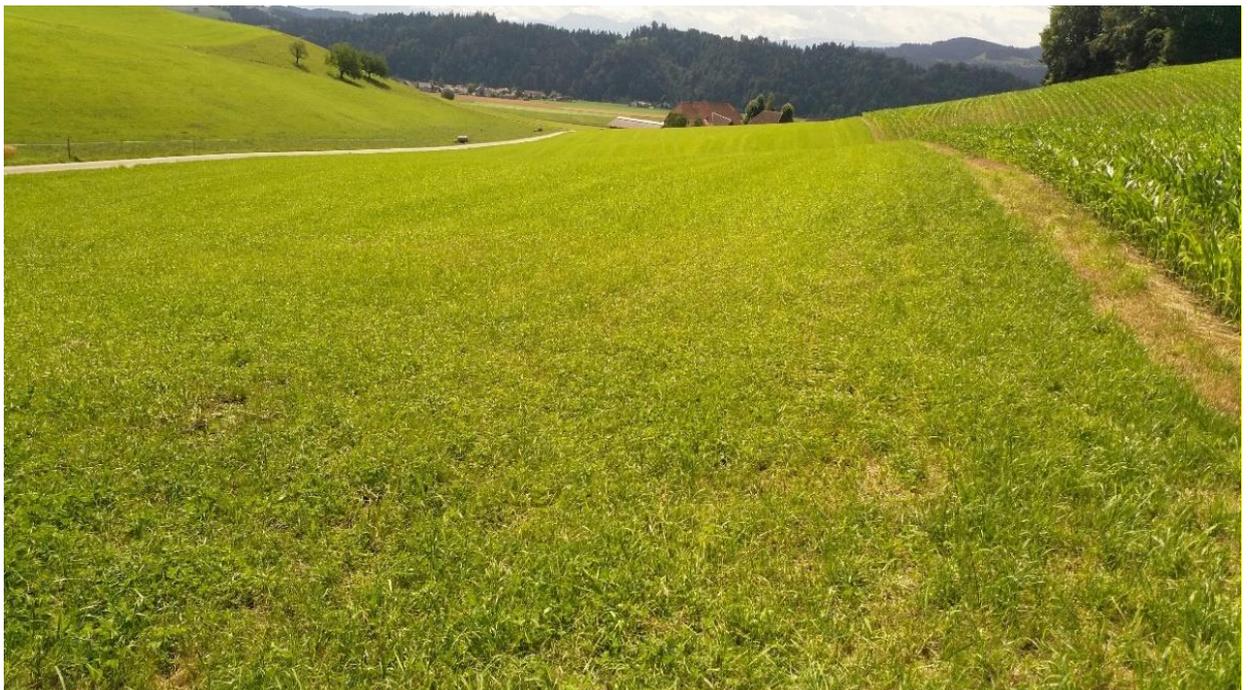
Abbildung 2: Blick über die Kompensationsfläche 2 in Richtung Süden. (Datum Foto: 01.07.2020)

Die Fläche befindet sich an einem leicht abfallenden Südhang und wird für den Futterbau genutzt (Kunstwiese und Mais).

- Hangneigung: gegen Süden leicht abfallender Hang, Neigung bei Profilen: 15% (P2.1) und 10-15% (P2.2)
- Pflanzennutzbare Gründigkeit: ziemlich flachgründig bis tiefgründig
- Zusammenhängende Fläche: 1.87 ha, davon genügend tiefgründig 1.54 ha

Fazit: Die FFF-Kriterien werden auf einer Fläche von 1.54 ha erfüllt.

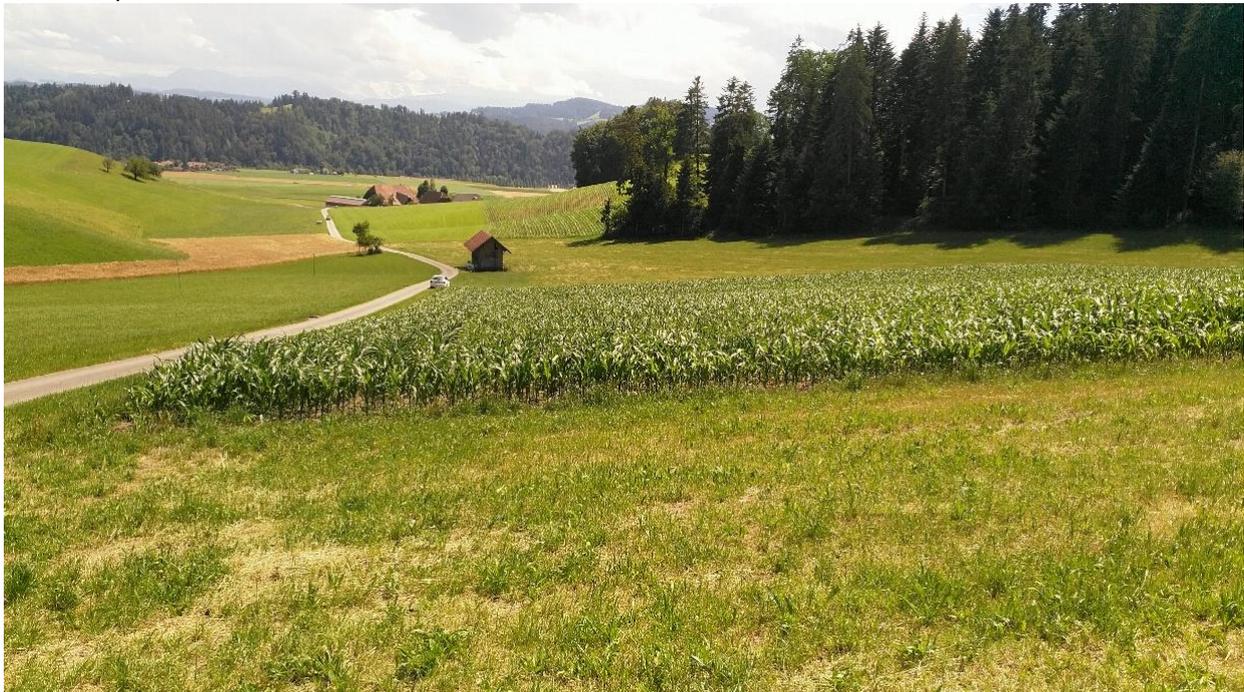
Abbildung 3: Blick über die Kompensationsfläche 3 in Richtung Süden. (Datum Foto: 01.07.2020)

Die Fläche befindet sich in einer leichten Hanglage und wird teils für den Futterbau genutzt (Kunstwiese und Mais).

- Hangneigung: gegen Süden leicht abfallender Hang, Neigung bei Profilen: 10% (P3.1) und 15% (P3.2)
- Pflanzennutzbare Gründigkeit: flachgründig bis tiefgründig
- Zusammenhängende Fläche: 1,63 ha, davon genügend tiefgründig: 0.82 ha

Fazit: Die FFF-Kriterien werden nicht erfüllt.

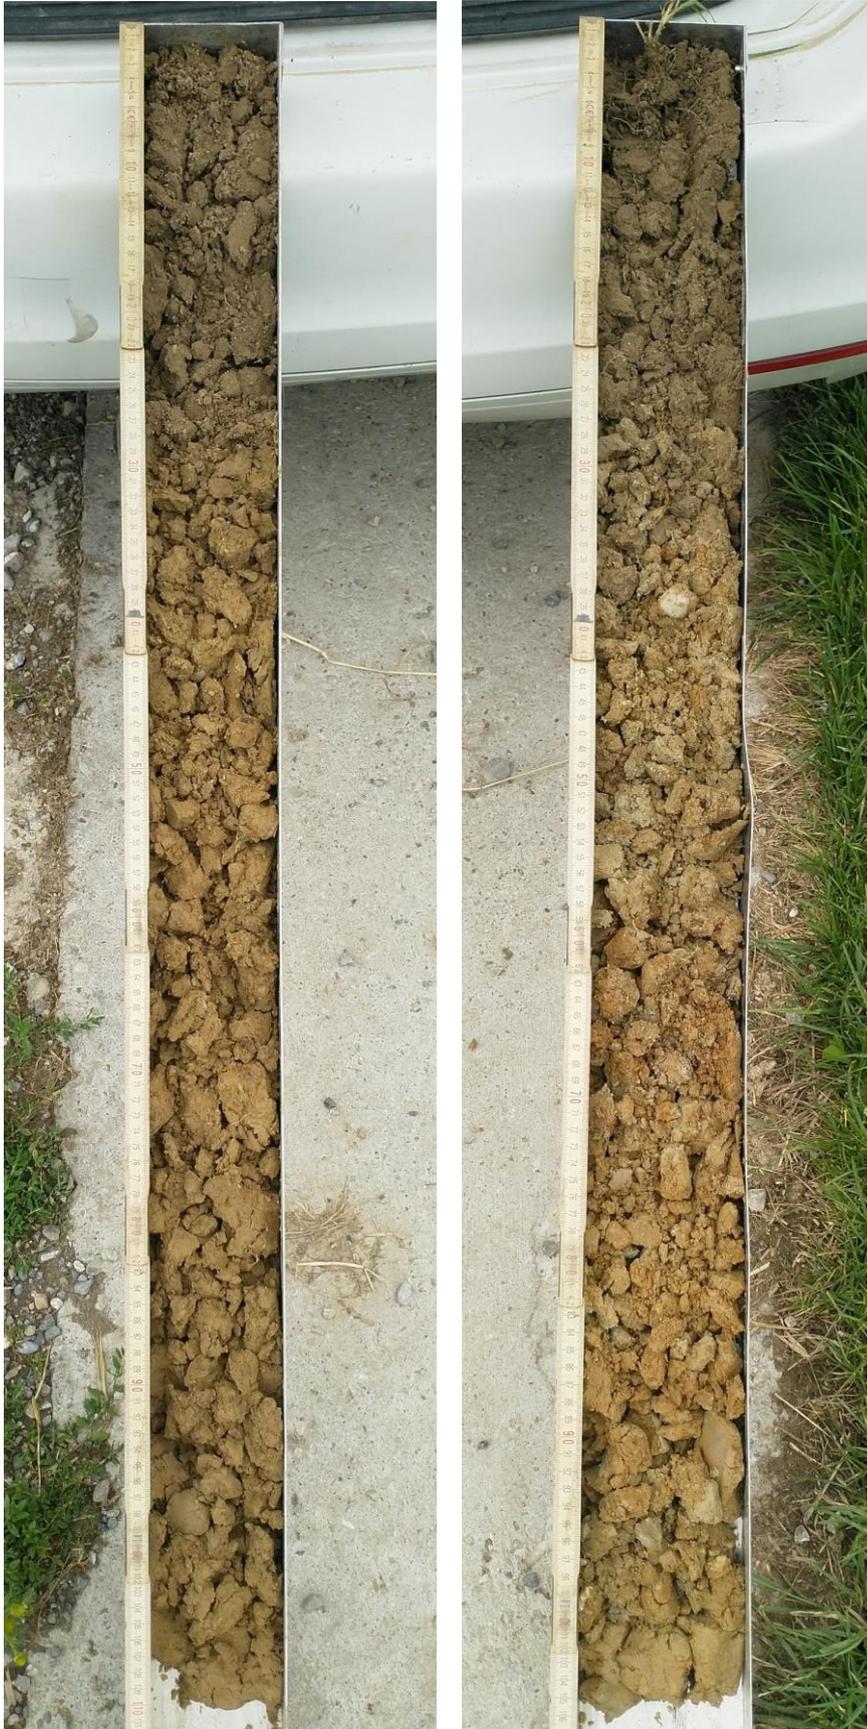
Fläche 1 (PN 157), Profile Nr. P1.1 (links) und P1.2 (rechts).

$< 5\%$ leicht Hangabw.	Ort, Gemeinde: Lützelflüh Flurname: Hof Koordinaten:	Profilnr. P1.1	Datum: 2.7.2020 Pedologe: mkl
	Bodenbeschreibung: - tiefgründige Braunerde, skelettm.		
		Wasserhaushaltsgruppe:	k
		Pflanzennutzbare Gründigkeit [cm]:	90

Horizontgrenzen u. -bezeichnung	Tiefe cm	Ton %	Schluff %	Sand %	Skelettgeh. %	Bodenart	Massezeichen	Kalk	pH	Humus %	Gefüge
Ah(p)	0 - 26	18	34	48	<5	sl	-	(+)		~3	Kr
Bch	26 - 110	18	34	48	<5	sl	(+)	-		<1	Sp

Ort, Gemeinde: Lützelflüh Flurname: Hof Koordinaten:	Profilnr. P1.2	Datum: 2.7.2020 Pedologe: MST
	Bodenbeschreibung: - gleichj. Braunerde, mäßig tiefgründig, skelettsch		
		Wasserhaushaltsgruppe: l	
		Pflanzennutzbare Gründigkeit [cm]: 64

Horizontgrenzen u. -bezeichnung	Tiefe cm	Ton %	Schluff %	Sand %	Skelettgeh. %	Bodenart	Nassezeichen	Kalk	pH	Humus %	Gefüge
Ah(p)(ca)	0 - 18	34	48	<5	SL (+)	-				~3	Kr
B _g (g)	18 - 25	20	66	<5	LS (+)	-				<1	Sp
B _g	25 - 60	20	66	<5	LS +	-				<1	Sp
BC	60 - 105	26	52	5-10	L +	-				-	Ko

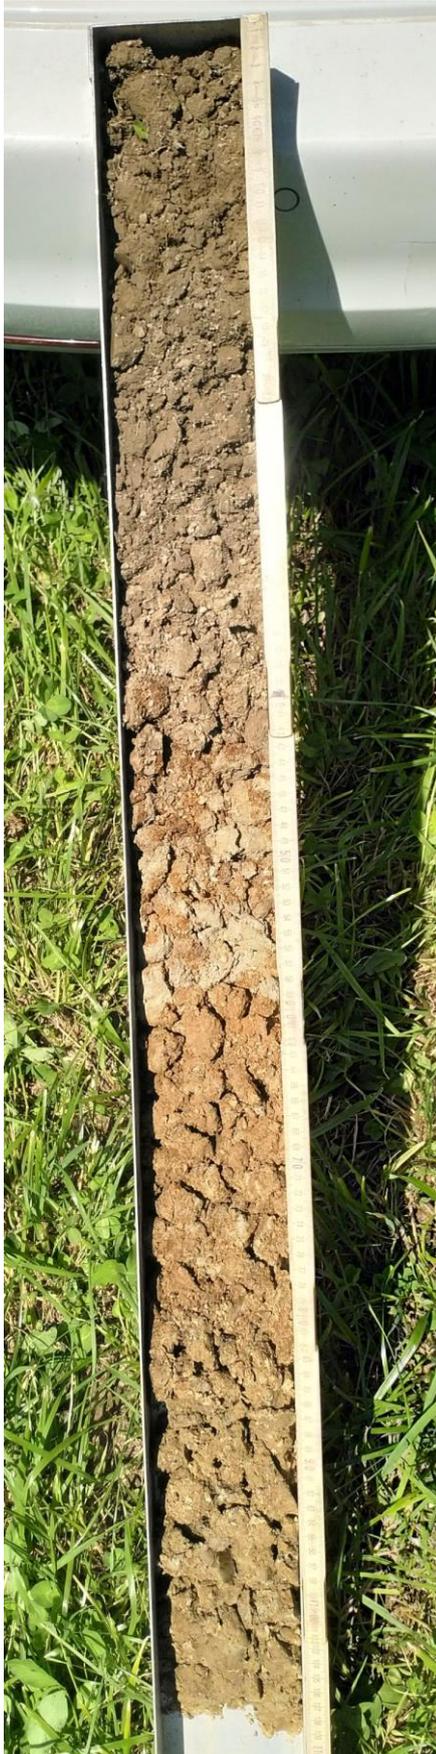
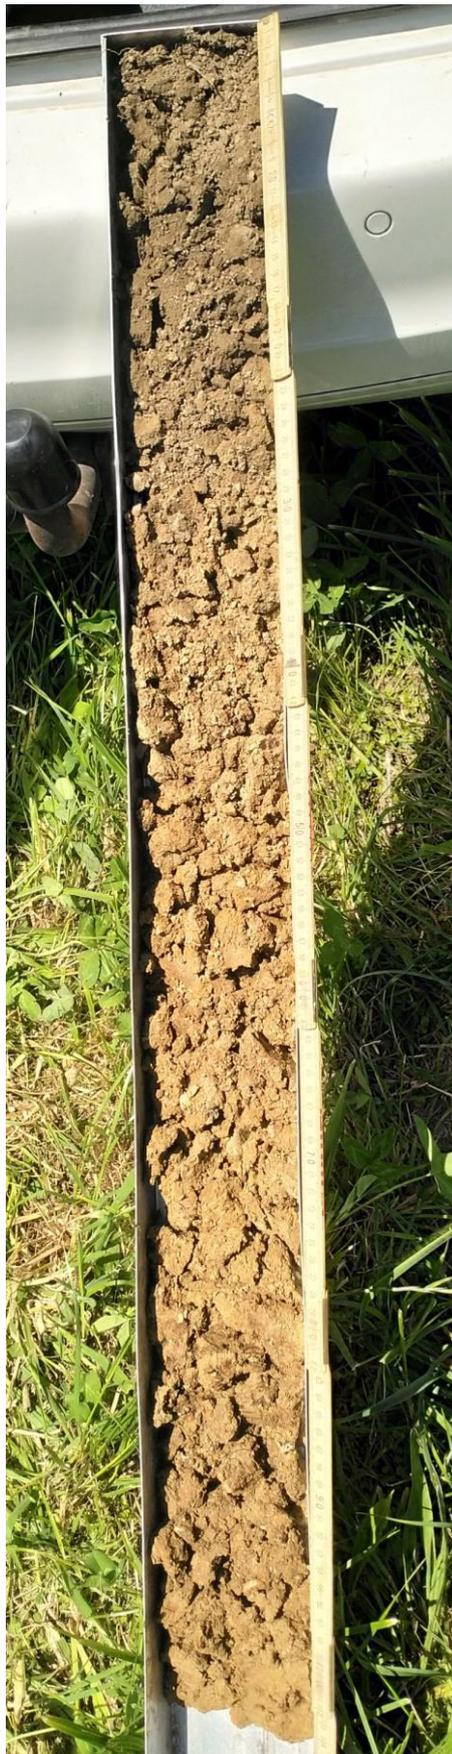
Fläche 2 (PN 642), Profile Nr. P2.1 (links) und P2.2 (rechts).

Ort, Gemeinde: Lützelflüh Flurname: Nornmatt Koordinaten:	Profilnr.: P2.1	Datum: 1.7.2020 Pedologe: MSL
	Bodenbeschreibung: - gleichige Braunerde, mäßig tiefgründig, skelettfrei		
		Wasserhaushaltsgruppe:	2
		Pflanzennutzbare Gründigkeit [cm]:	68

Horizontgrenzen u. -bezeichnung	Tiefe cm	Ton %	Schluff %	Sand %	Skelettgeh. %	Bodenart	Nässezeichen	Kalk	pH	Humus %	Gefüge
Ähp(g)	0 - 30	18	26	56	-	SL (+) (+)				~3	Kr
Bg(g)	30 - 60	19	32	49	-	SL ++				-	Sp
Bg	60 - 85	16	28	56	-	SL +				-	Sp
CBg	85 - 110	21	33	46	-	L +				-	Ps

Ort, Gemeinde: Lützelflüh Flurname: Noσμα # Koordinaten:	Profilnr.: P2.2	Datum: 1.7.2020 Pedologe: msl
	Bodenbeschreibung: - gleyige Braunerde, tiefgründig, skelettfrei		
Wasserhaushaltsgruppe:			k
Pflanzennutzbare Gründigkeit [cm]:			72

Horizontgrenzen u. -bezeichnung	Tiefe cm	Ton %	Schluff %	Sand %	Skelettgeh. %	Bodenart	Nässezeichen	Kalk	pH	Humus %	Gefüge
Ahp	0 - 30	18	26	56	-	sL	-	(+)	-	~3	kr
Bg (g)	30 - 47	19	32	49	-	sL	++	-	-	-	sp
Bg	47 - 82	16	28	56	<5	sL	+	(+)	-	-	sp
BCg	82 - 105	22	28	50	<5	OL	+	(+)	-	-	ko

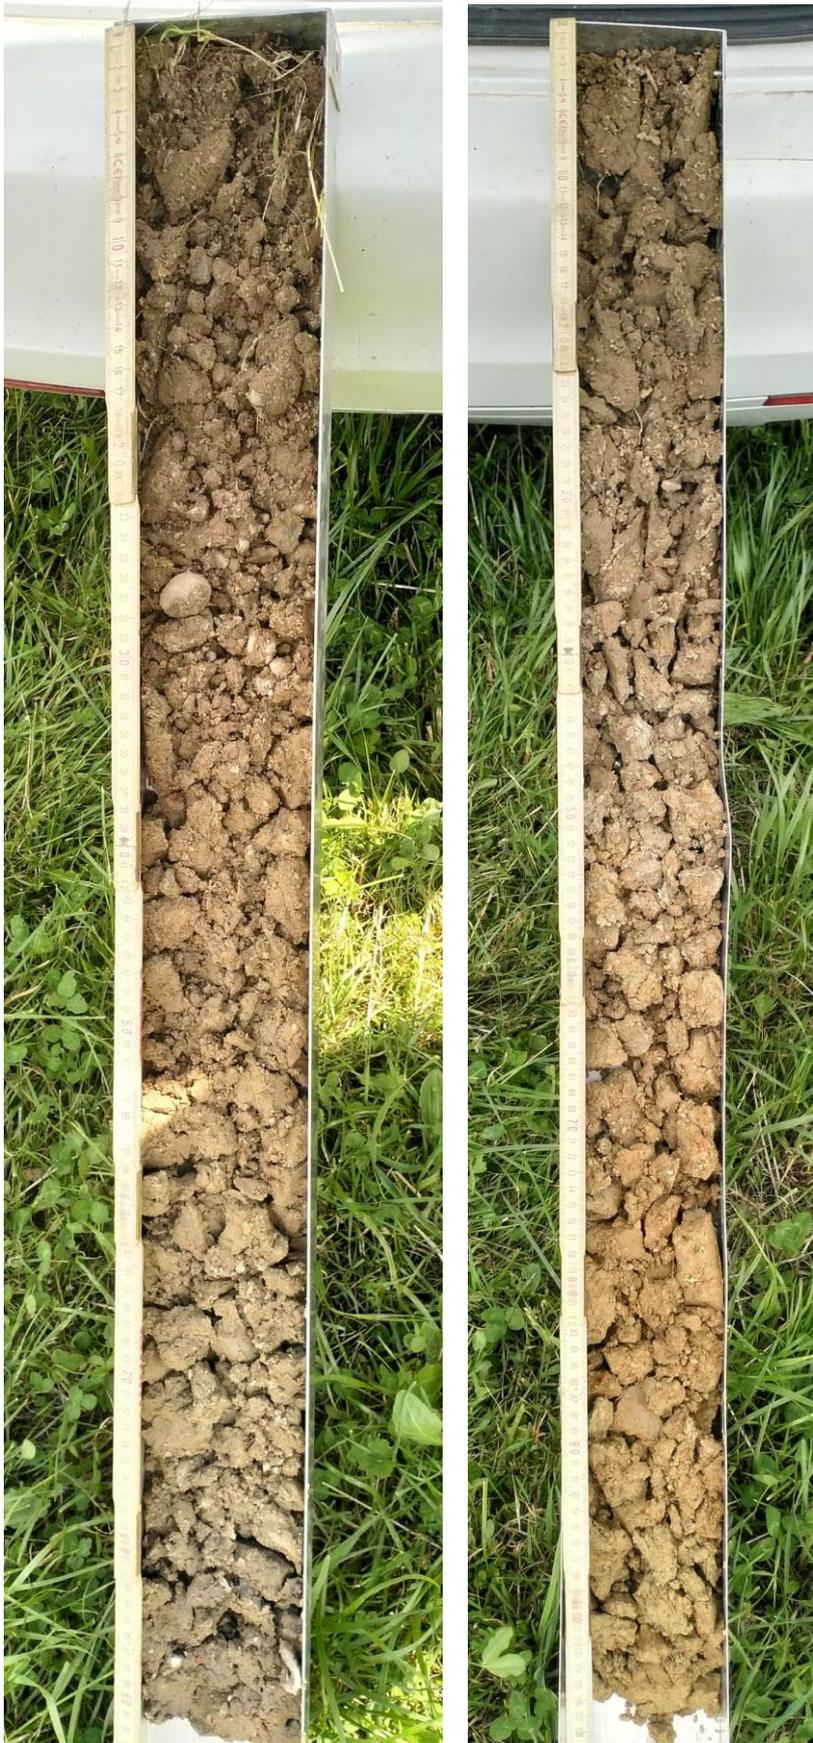
Fläche 3 (PN 486), Profile Nr. P3.1 (links) und P3.2 (rechts).

Ort, Gemeinde: Lützelflüh Flurname: Grabehaule Koordinaten:	Profilnr.: P3.1	Datum: 2.7.2020 Pedologe: ml
	Bodenbeschreibung: - schwach gleyige Braunerde, mäßig tiefgründig, skelettkarm, vermutlich menschlich beeinflusst		
	Wasserhaushaltsgruppe: C		Pflanzennutzbare Gründigkeit [cm]: 65

Horizontgrenzen u. -bezeichnung	Tiefe cm	Ton %	Schluff %	Sand %	Skelettgeh. %	Bodenart	Nässezeichen	Kalk	pH	Humus %	Gefüge
Ah(p)	0 - 10	16	32	52	<5	sl	-	-		~3	fr
ABy*(s) 31	10 - 31	12	26	62	10-20	brs	(+)	-		~2	tk
CB(s)	31 - 80	11	34	55	<5	brs	(+)	-		-	sr
BCy*(s) 05	80 - 95	21	24	55	5-10	L	+	-		-	ko

* ? evtl. frühere mündl. Bebauung / Baubest.

Ort, Gemeinde: Lützelflüh Flurname: Grabebühl Koordinaten:	Profilnr.: P3.2	Datum: 2.7.2020 Pedologe: ml
	Bodenbeschreibung: - tiefgründige Braunerde, gleyig, skelettmäßig		
Wasserhaushaltsgruppe:			K
Pflanzennutzbare Gründigkeit [cm]:			75

Horizontgrenzen u. -bezeichnung	Tiefe cm	Ton %	Schluff %	Sand %	Skelettgeh. %	Bodenart	Nässezeichen	Kalk	pH	Humus %	Gefüge
Alp	0-30	16	32	52	15	SL	-	-		~3	Kr
ABg	30-45	16	32	52	15	SL	+	-		1-2	Sp
ABg(S)	45-60	14	36	50	55	bs	H(+)	-		<1	Sp
Bg	60-105	18	28	54	15	SL	+	-		-	Sp

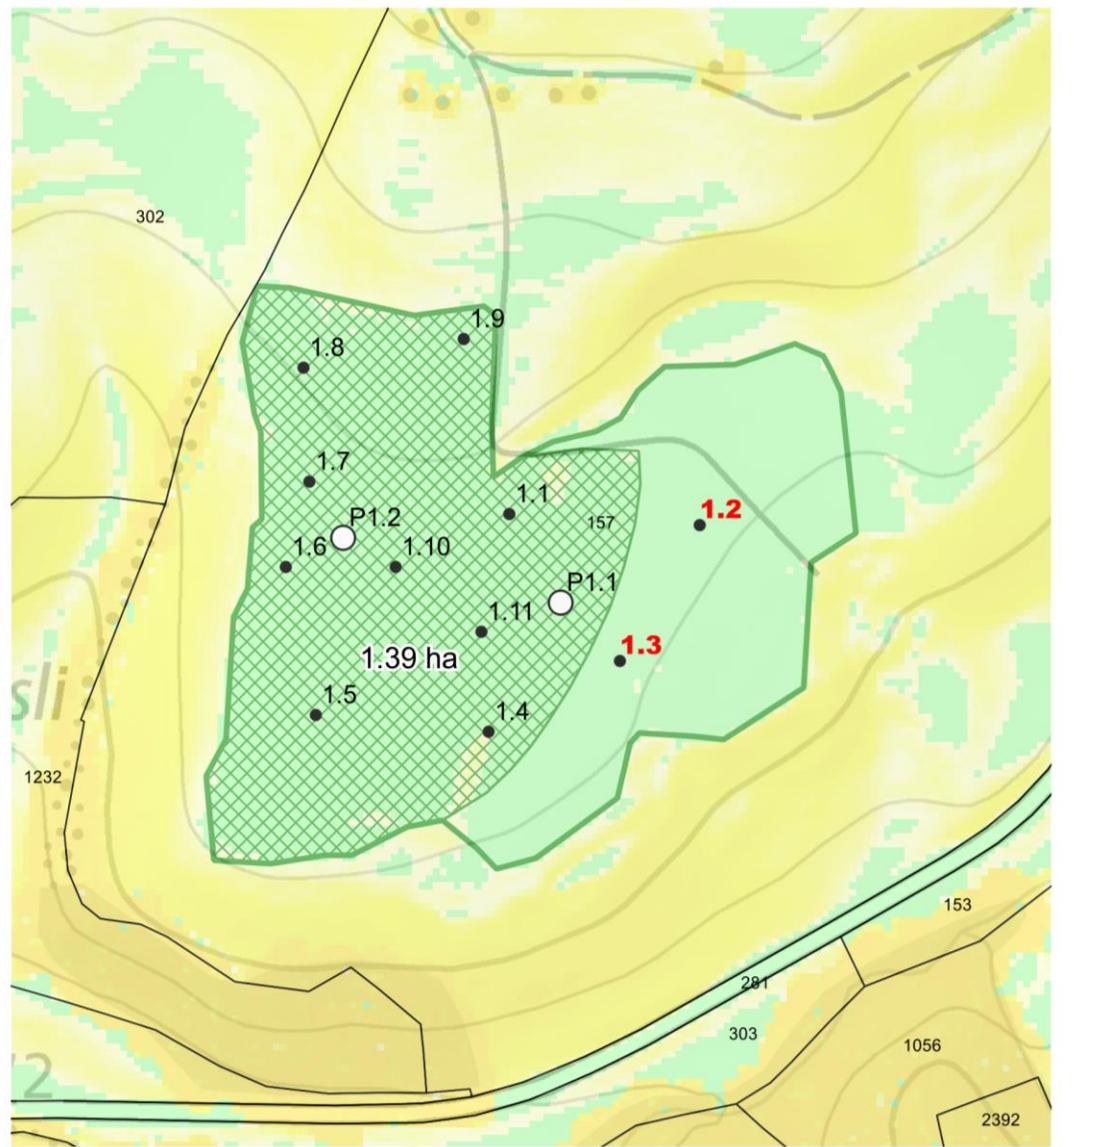
Prüfflächen Kompensation FFF
Lützelflüh Fläche 1

Alle Kompensationsflächen wurden mittels Bodensondagen und Methode FAL 24 (Forschungsanstalt Agroscope, 1997) beurteilt. Die Flächen wurden zuerst gleichmässig mit einem Stechbohrer bis zu einer Tiefe von ca. 50 cm beprobt (ca. 1 Probe pro 20 Aren). Anschliessend wurden an repräsentativen Stellen per Flügelbohrer Bodenprofile gezogen und der Boden bis auf eine Tiefe von max. 120 cm untersucht und beschrieben (Profilblätter und -fotos siehe Anhang 2). Bei allen Flächen waren einzelne Messpunkte nicht tiefgründig genug. Die kompensationswürdigen Teilflächen wurden entsprechend abgegrenzt (siehe Anhang 3).

In handschriftlichen Feldskizzen wurde eingezeichnet, welcher Teil der Prüffläche die bodenkundlichen Kriterien erreicht. Diese wurden ins GIS überführt, wo die verbleibende, zusammenhängende Fläche bestimmt wurde. Bei Prüffläche 3 wurde die Schwelle von 1 ha nicht erreicht.

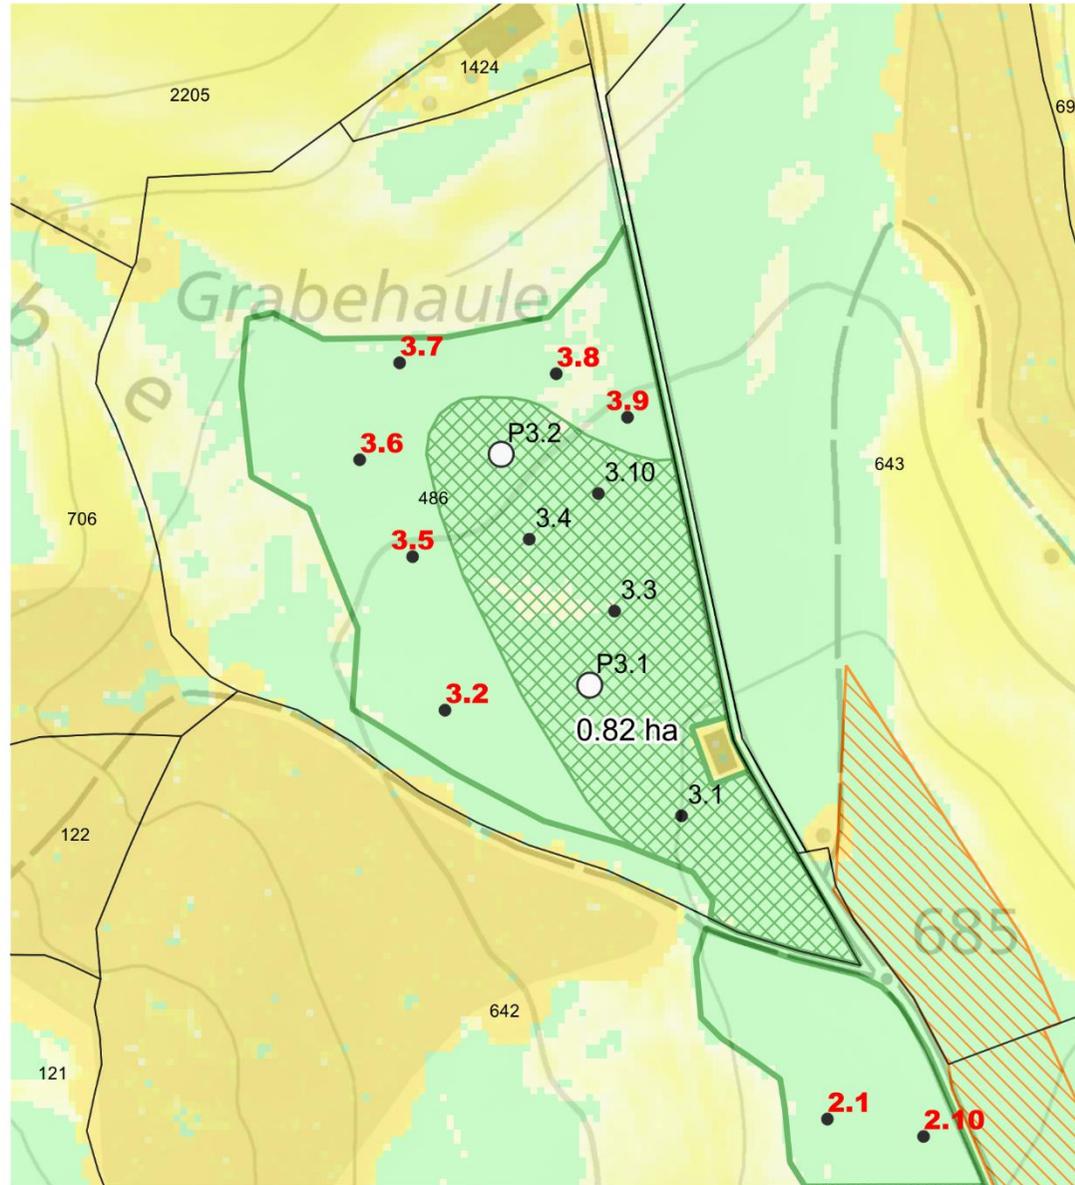
Prüfflächen Kompensation FFF Lützelflüh Fläche 3

Von den drei untersuchten Flächen erfüllen deren zwei die FFF-Kriterien, somit stehen total 2.93 ha als Kompensationsfläche zur Verfügung. Bei Fläche Nr. 3 konnte die notwendige Gründigkeit nur auf einer Teilfläche von 0.82 ha nachgewiesen werden, womit das FFF-Kriterium der minimalen zusammenhängenden Fläche nicht erfüllt ist.
